# M/S Stangfjord

Månedssrapport - november 2011

*Hardanger Fartøyvernssenter*

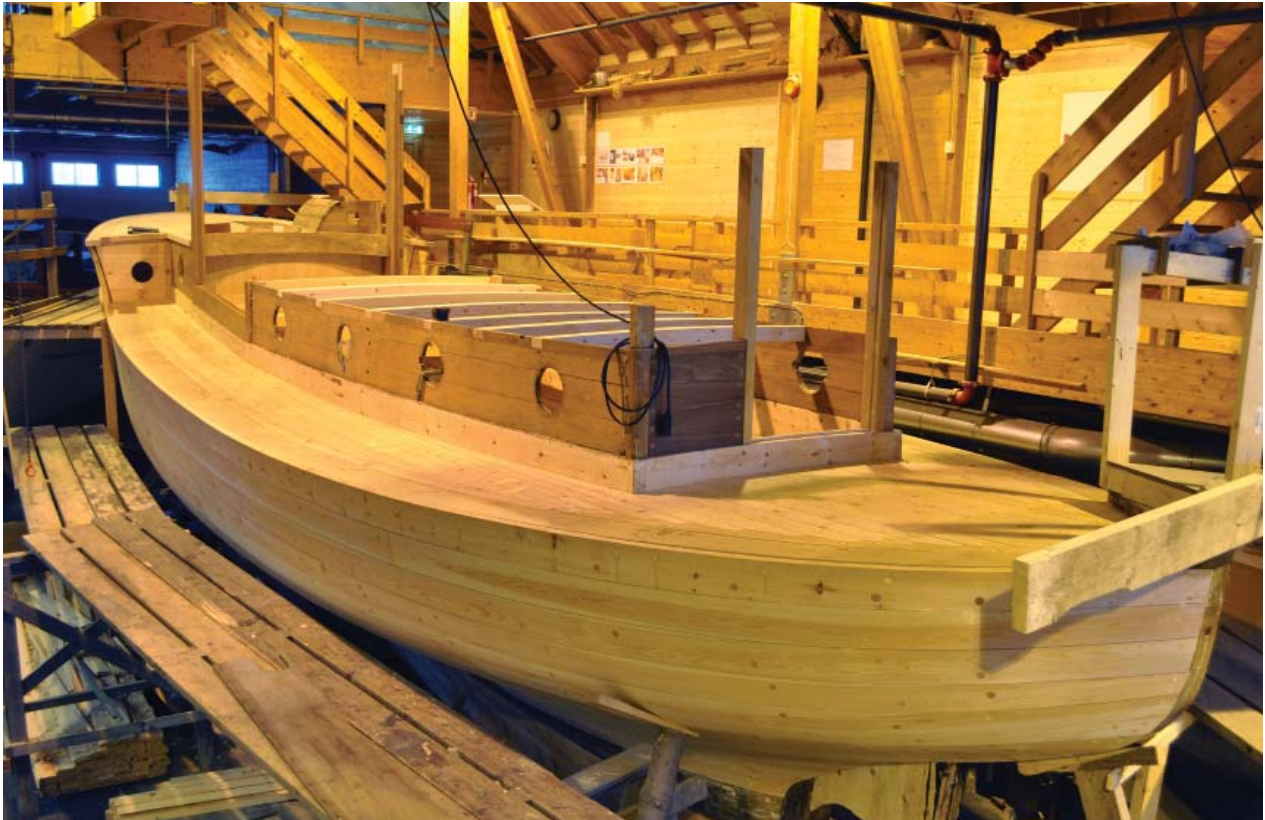
I høst er det blitt jobbet jevnt og trutt med 2–3 mann på Stangfjord. Vi har fått opp futndamentet til ruffsidene og styrehuset. Vi har fått satt i skott, lukekarmen og lagt dekk I tillegg har vi montert ruffsidene, hjørnестолpene i styrehuset fremme og den nederste delen av styrehuset med dørkbejler. Bildet over viser status ved inngangen til desember måned.

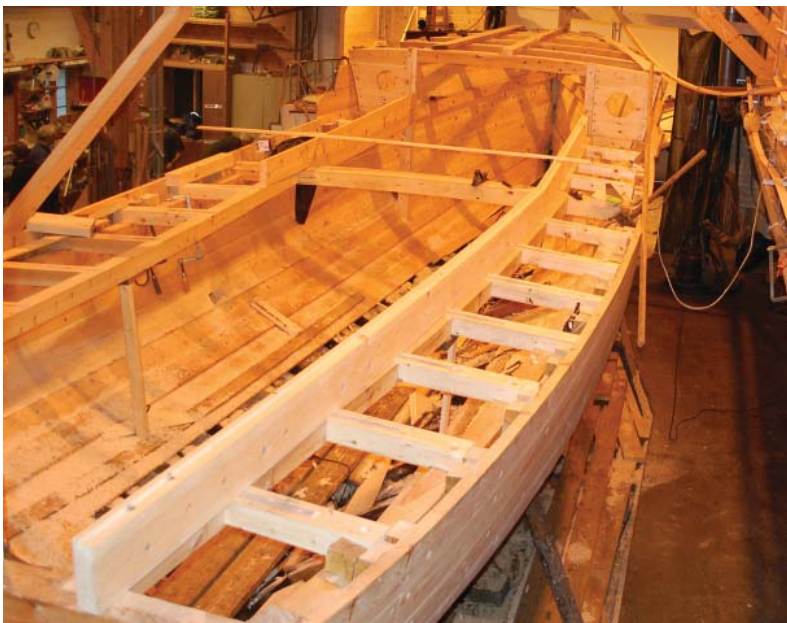
Fundamentet i styrbord side er på plass. Det er en fals i overkanten som passer til falsen i ruffsidene slik at vannet ikke kan trenge inn i kahytten. Fundamentet er boltet fast med blindbolter fra undersiden av kravellen og opp gjennom det jernet som forbinder stikkbejler og kravell.

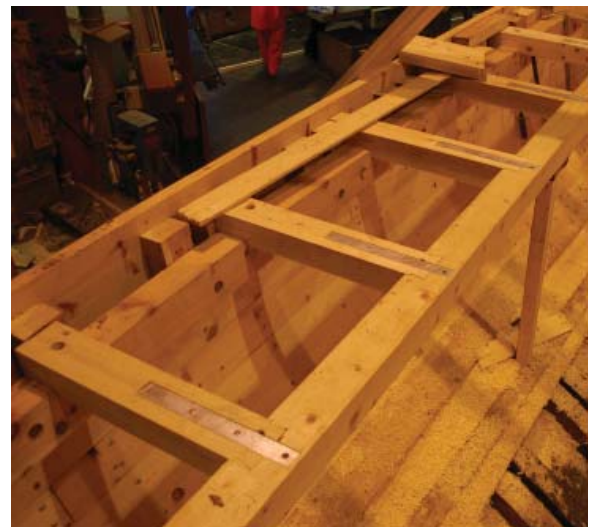
Kravellene og stikkbejlerne er forbundet med et 8 mm galvanisert flattjern

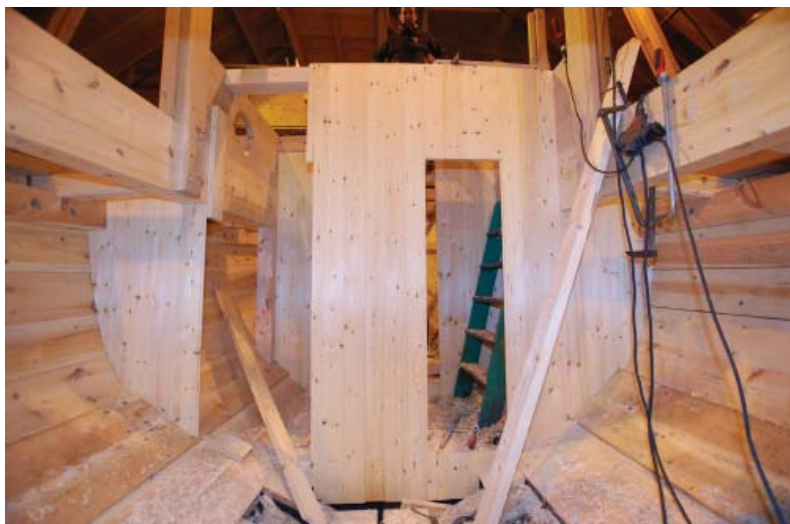
Vi satte skottene i før vi la dekket. På den måten unngikk vi å passe dem til opp under dekk, vi kunne bare la skottet fortsette over dekkbjelkene og så skjære det av som stakk over bjelkene.

Skottene fremme i båten er satt i.

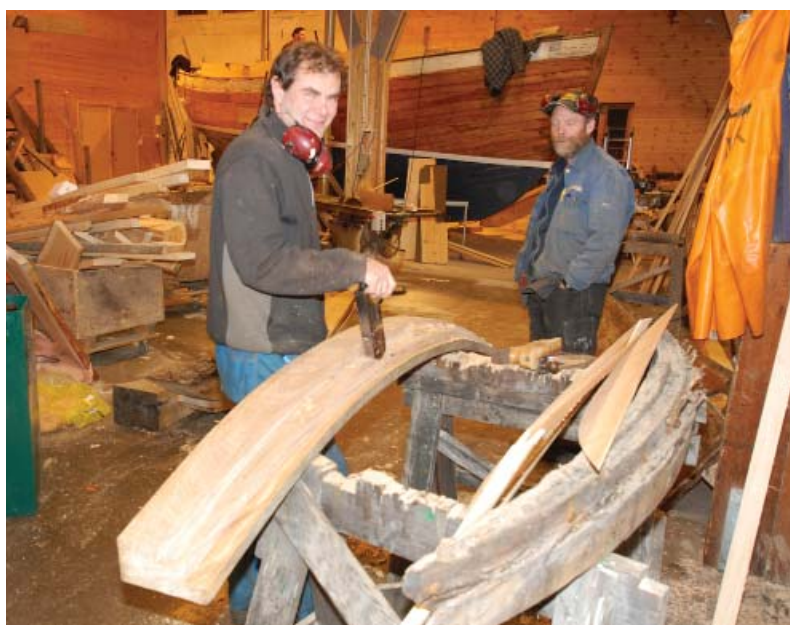
Alle båter bygges opp igjen i en bestemt rekkefølge. Et konstruksjonselement bygger på andre konstruksjonselement som må være på plass, helt ned til kjølen. Dette har ikke minst vært gjeldende for Stangfjord og oppbyggingen av innredning og bakk. For eksempel måtte den fremste delen av styrehuset bygges før bakkdekket kunne legges fordi den bua delen av fronten i styrehuset bærer dekket.

Ivar former til det nye frontstykket i styrehuset. Det gamle ligger til høyre.

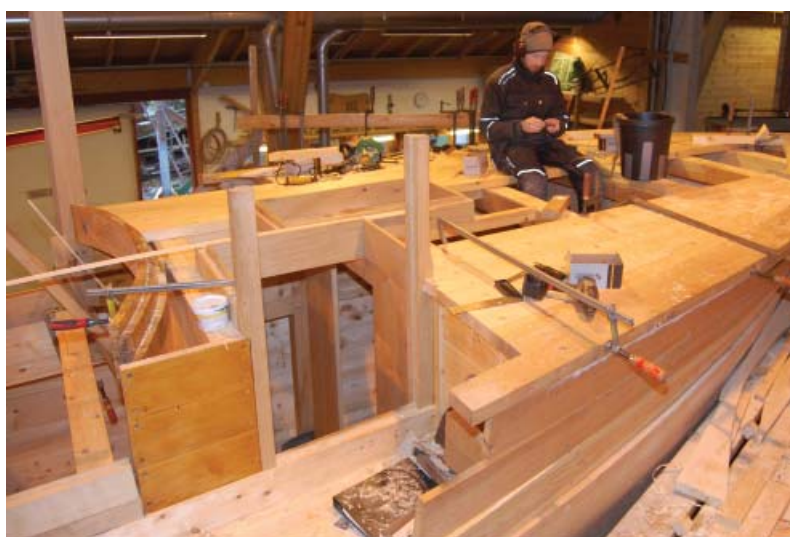
Øystein legger dekk på bakken. Vi ser det buede frontstykket i styrehuset som bakkdekket og frontpanelet i styrehuset hviler på. Vi ser også stolpene og fundamentet til nedgangen og skylightet.

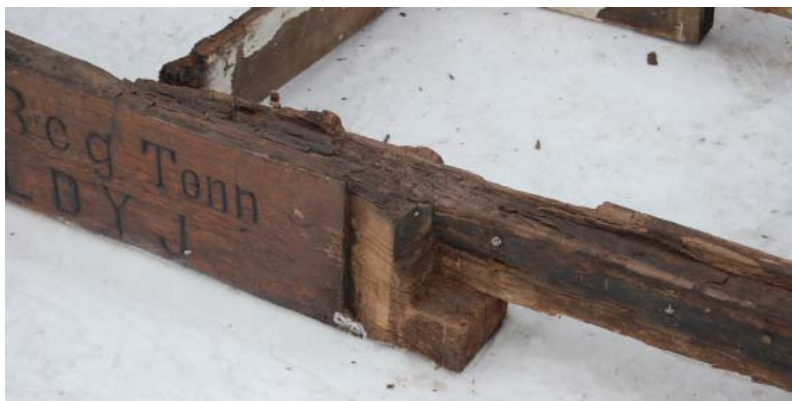
Før dekket kunne legges på bakken måtte karmene til skylightet og nedgangskappen på plass da dekket støter inn til dette. Denne konstruksjonen var nok så spesiell da nedgangskappen og skylightet deler det samme fundament.

T.v. øverst: Detalj av nedgang/skylightfundament. Skylightet skal sitte i den firkantede rammen bak i bildet, det nærmeste trestykket med skrift på er det bakerste fundamentet i nedgangskappen.

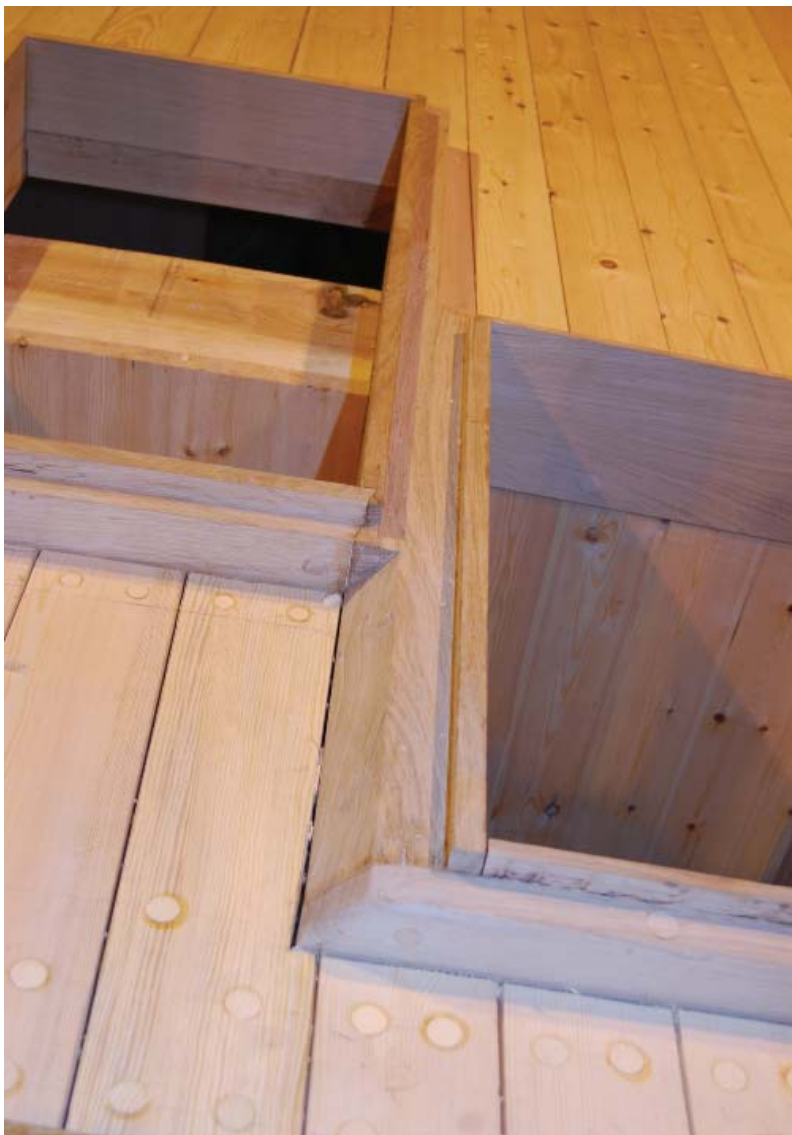
De nye delene har kommet på plass. Vi ser skylightfundamentet til venstre og fundamentet til nedgangskappen til høyre. I midten, det felles fundamentet, den samme delen som på det øverste bildet.

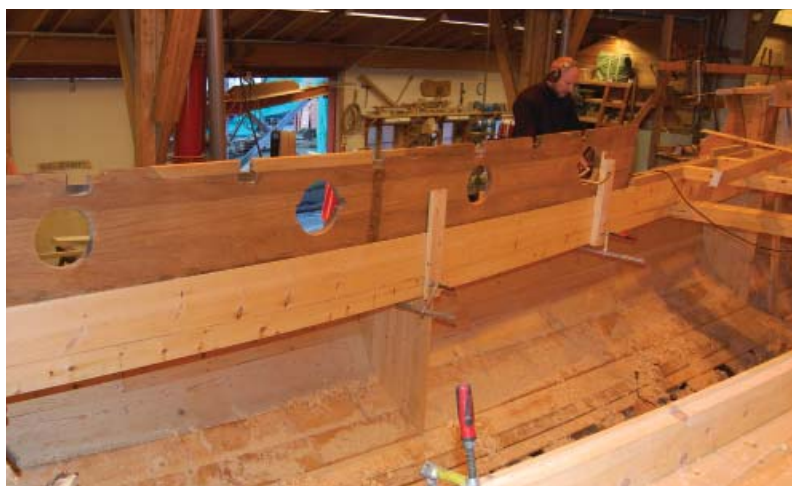
De originale ruffsidene var i teak og i brukbar stand. Vi måtte spunse inn en del teakstykker men i det store og hele fremstår de som originale. De var boltet sammen med tre gjennomgående bolter som dessverre ikke var mulige å få ut. Dermed måtte vi bore nye hull. Ingen enkelt sak å bore over 50 cm i 31 mm tykk materiale. Det gikk med den rette teknikk og nye 10 mm spiralbor.

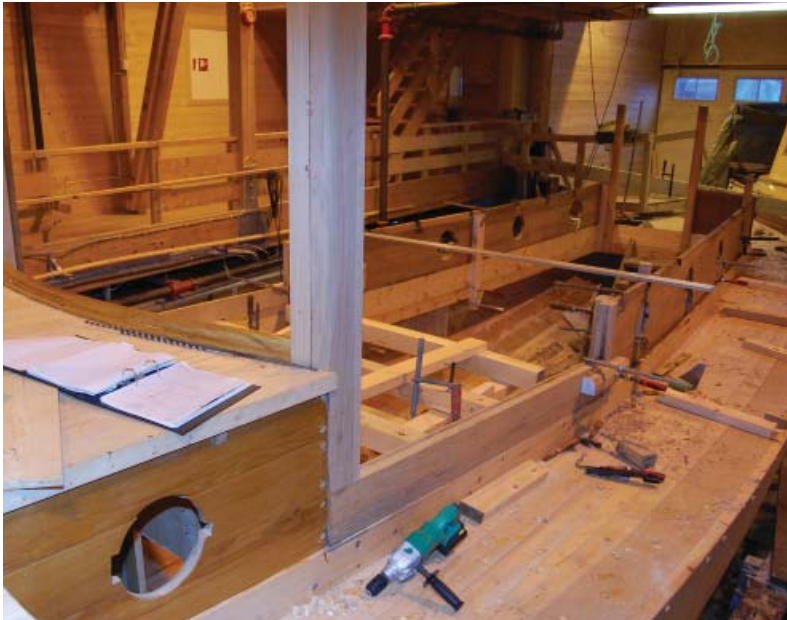
Ruffside med akterstykke og hjørnestolpe til nedgang montert.

En del av overbygget bl.a. den nedre delen av styrehuset fremme var bygget i teak men så dårlig at det måtte erstattes. Da verken vi eller Riksantikvaren ønsker å bruke teak fra Burma brukte vi eik som vi beiset med Jotuns "Burmateak beis" som blir nok så lik teak så lenge ikke eiken er speilskåret. Vi har til nå ikke funnet plantasje-teak fra Mellom-Amerika som kan erstatte burmateak (bl.a. for små dimensjoner). Resirkulert teak får vi ikke tak i, eller er for vanskelig og dyrt å skaffe.

Her sees babord side med oppbyggingen av bakken og bakkdekk, hoveddekk, hjørnestolper til styrehus og ruffsider. Siden med vinduet er beiset teak.

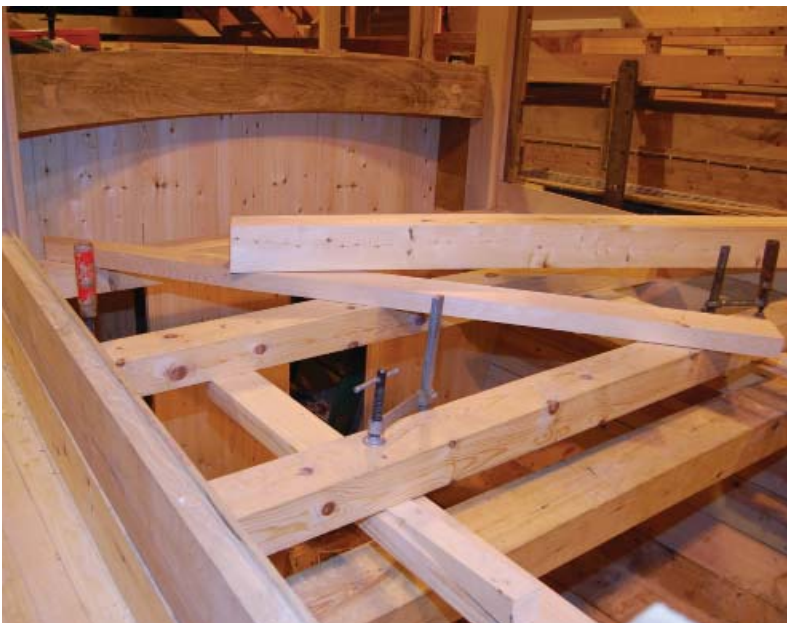
Vi ser fremover mot fronten av styrehuset. Vi ser også bjelkene i dørken i styrehuset samt oppbyggingen under dørene i styrehuset.
