# M/S Stangfjord

Månedssrapport - november 2011

*Hardanger Fartøyvernssenter*

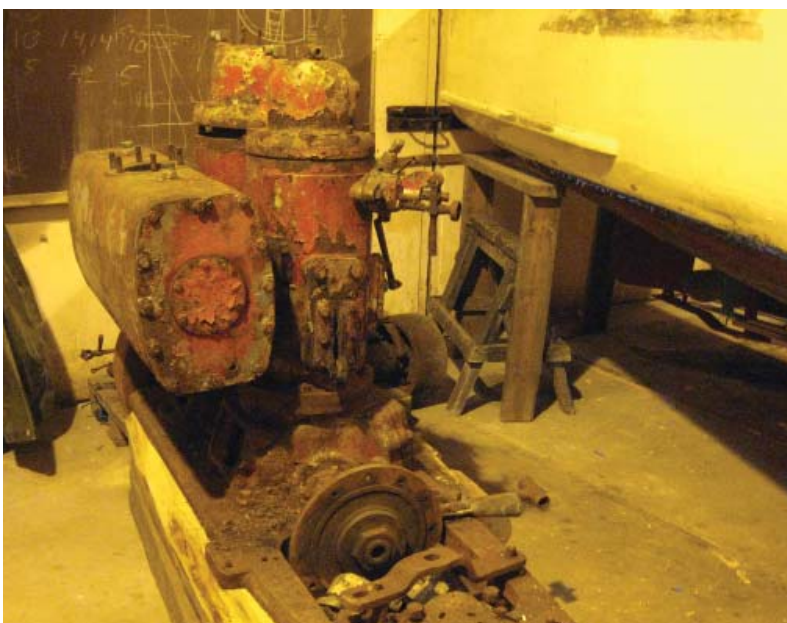
Den originale 35/45 hk. Wichman-motoren finnes fremdeles og er eid av Søndhordland motormuseum. Pr. i dag har vi lånt motoren til fartøyvernsetret og går over den for å få en oversikt over deler som mangler og reparasjoner som må utføres. Denne oversikten, samt et overslag over hva som det vil koste å sette motoren i stand, venter vi å ha klart ved årets utgang.
